## Contexte

Revalorisation du site  
du Château de Châtel-Saint-Denis

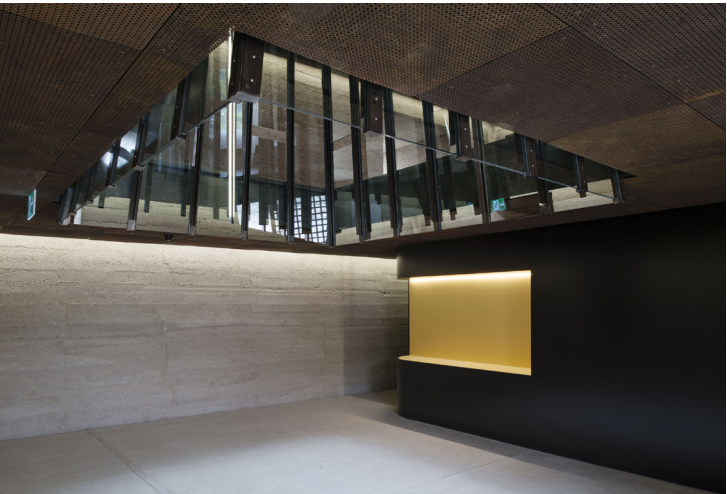
Donjon, entrée © Primula Bosshard

Après en avoir figé le contour, la face intérieure des murs est coffrée. Les moyens utilisés sont les planches et les carrelots, le béton est mis en place par petites couches damées, étage après étage. L'épaisseur irrégulière des couches et la largeur aléatoire des planches font le caractère du mur. Cette mise en œuvre archaïque s'étend sur cinq années.

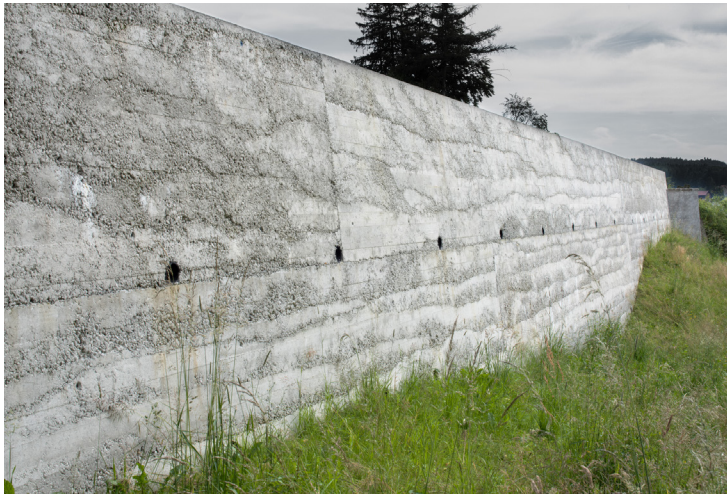
Parking, mur de soutènement © Primula Bosshard

Ce béton de chaux n'est pas particulièrement approprié à une utilisation extérieure sous sa forme damée (risque de gel essentiellement). C'est la raison pour laquelle il a été remplacé, pour l'exécution des murs massifs du parking, par du béton de ciment, pauvre en liant, et malgré tout damé mais non armé.
